HSK-AN-6132

# **Der Störfall vom 25. Juli 2006 im schwedischen Kernkraftwerk Forsmark 1 und die Auswirkungen auf die Kernkraftwerke in der Schweiz**

Februar 2007

Hauptabteilung für die Sicherheit  
der Kernanlagen (HSK)

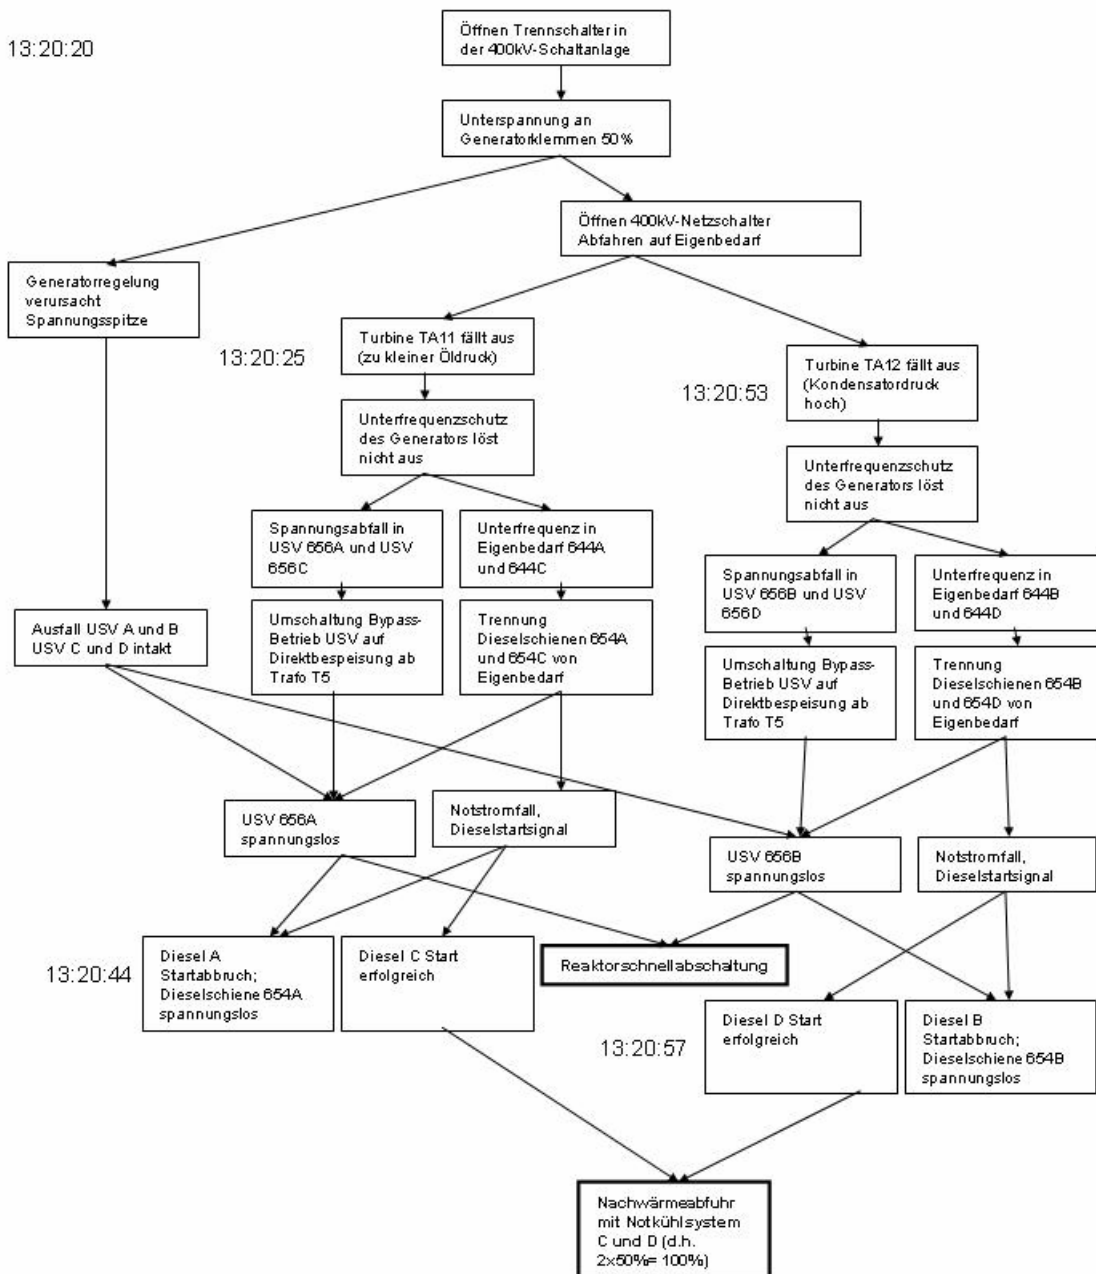
Abbildung 2.2.-1: Darstellung des Störfallablaufes

Die Auswirkungen des auslösenden Ereignisses auf die Komponenten der Spannungsversorgung und der Turbosätze sowie der Einfluss zusätzlicher Komponentenausfälle sind in der folgenden netzplanartigen Abbildung dargestellt:

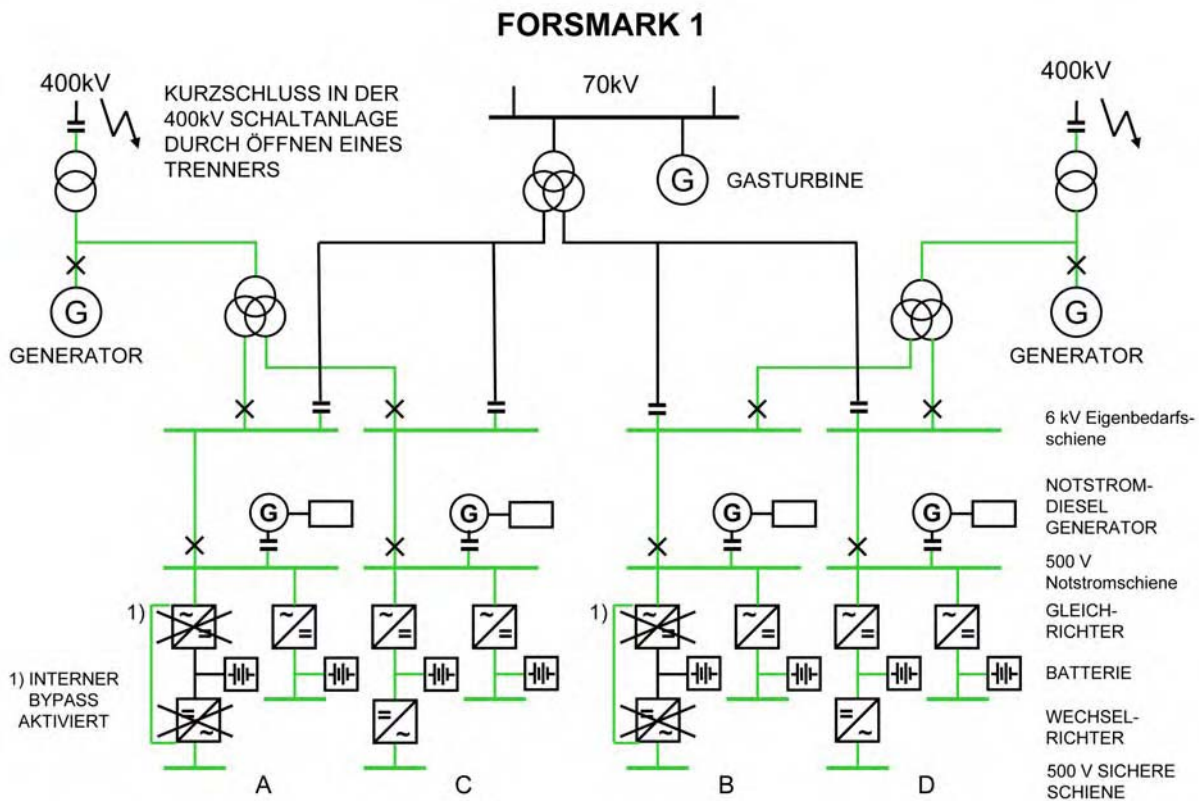
Abbildung 2.3-1: Zustand der Energieversorgung nach  $t = 5$  s  
(grün bedeutet Stromschiene unter Spannung, schwarz bedeutet Stromschiene spannungslos)

Das Ereignis begann am 25. Juli 2006 um 13:20:20 ( $t = 0$  s) durch das unsachgemässe Öffnen eines Trenners im 400-kV-Netz unter Last. Trenner sind für die Freischaltung von Komponenten konstruiert und dürfen unter Last nicht geschaltet werden. Dies wurde vom Personal des Netzbetreibers ungenügend beachtet. In der Folge entstand ein Lichtbogen, der wiederum einen Kurzschluss verursachte. Durch den Kurzschluss, welcher relativ nah an den Generatorklemmen stattfand, wurde ein starker Spannungseinbruch auf ca. 50 % des Nennwertes an den Hauptgeneratorschienen verursacht. Dies führte zur Öffnung des 400-kV-Netzabzweigschalters und der Blockschalter beider Turbogeneratoren wegen Unterspannung nach 300 ms. Gemäss Auslegung hätte die Öffnung des 400-kV-Netzschalters allerdings bereits nach ca. 100 ms erfolgen sollen. Diese verzögerte Öffnung des 400-kV-Netzschalters war eine Folge der Fehlhandlung und der unvollständigen Arbeitsanweisungen betreffend Freischaltungen.

Aufgrund des Spannungseinbruches hatten die Generatorspannungsregler voll aufgeregelt. Dies verursachte, nachdem die Öffnung der Blockschalters (Trennung vom Netz → Umschaltung auf Inselbetrieb) erfolgt war, eine Spannungsspitze (120 % während ca. 1 s) an den Hauptgeneratorschienen. Die Spannungsspitze löste in zwei (A, B) der vier USV (A, B, C und D) die Abschaltung der Gleichrichter und der Wechselrichter wegen Überspannung aus. Die zwei verbleibenden USV (C, D) blieben in Betrieb, weil die lokale Spannungsspitze hier keine Schutzabschaltung bewirkt hatte. Begründet wird dies mit der unterschiedlichen Belastung der Schienen. Nach dem Abschalten der Wechselrichter A und B wurden deren interne Bypass-Schaltungen aktiviert. Somit wurden nur noch zwei sichere Schienen unterbrechungsfrei versorgt (C, D). Die Versorgung der 6-kV-Eigenbedarfschienen erfolgte zu diesem Zeitpunkt noch durch die beiden Generatoren des Blockes, weshalb die zugehörigen Notstromschienen auch versorgt wurden.

Um 13:20:25 ( $t = 5$  s) wurde die Turbinenschnellabschaltung des Turbosatzes TA11 ausgelöst. Ursache war ein zu geringer Öldruck in der Turbinenhydraulik. Die Turbinenschnellabschaltung der TA12 erfolgte 28 s später. Durch den Turbinenschnellschluss verlangsamte sich die Drehzahl der auslaufenden Turbine TA11 auf 2820 U/min, was einer Frequenz von 47,5 Hz entspricht. Das Erreichen dieses Frequenzwertes hätte zum Öffnen des Generatorschalters führen müssen. Dieser öffnete jedoch nicht, da im Jahre 2005 bei einer Änderung des Schutzes der Anschluss des Unterfrequenzschutzrelais nicht korrekt erfolgt war. Eine Umschaltung der internen Versorgung auf das externe 70-kV-Fremdnetz erfolgte daher erst, nachdem der Generatorschalter des Turbosatzes TA11 wegen zu geringer Leistung geöffnet hatte.

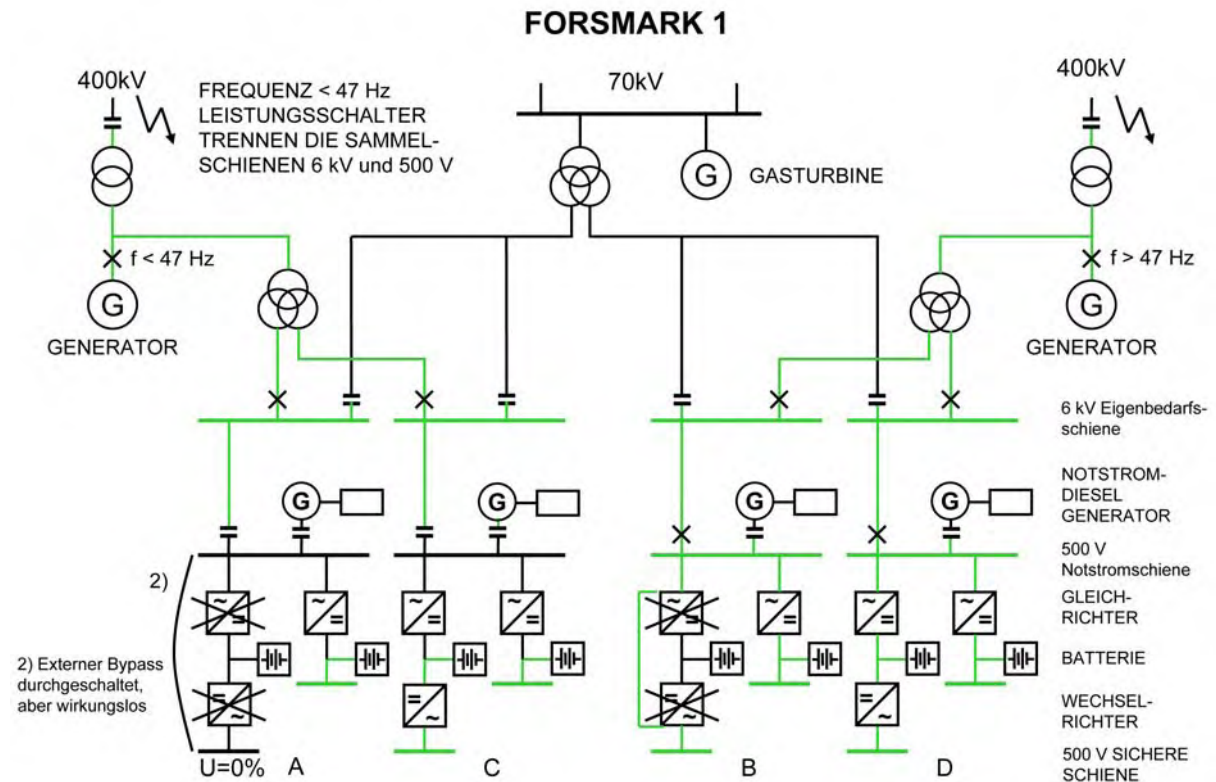
Abbildung 2.3-2: Zustand der Energieversorgung nach  $t = 24\text{ s}$

Um 13:20:38 ( $t = 18$  s) fiel die Spannung auf der sicheren Schiene A auf unter 90 %, was den internen Bypass der USV unterbricht. Bei der darauf folgenden Umschaltung auf Direktbespeisung wurden die sichere Schiene und die Notstromschiene der Redundanz A über einen Trafo gekuppelt. Die sichere Schiene A war bei diesem Vorgang für ca. 2 s spannungslos. Dies löste automatisch den Kanal A im Reaktorschutz aus und führte zum Ausfall einiger Druck- und Füllstandsmessungen am Reaktordruckbehälter (RDB).

Um 13:20:44 ( $t = 24$  s) wurde die Frequenz von 47 Hz in der 6-kV-Eigenbedarfsanlage der Redundanzen A und C unterschritten und die Notstromschienen A und C deshalb von der 6-kV-Versorgung getrennt. Damit wurde die unterbrechungsfreie sichere Schiene A spannungslos. Die sichere Schiene C war von der Batterie über den Wechselrichter unterbrechungsfrei versorgt.

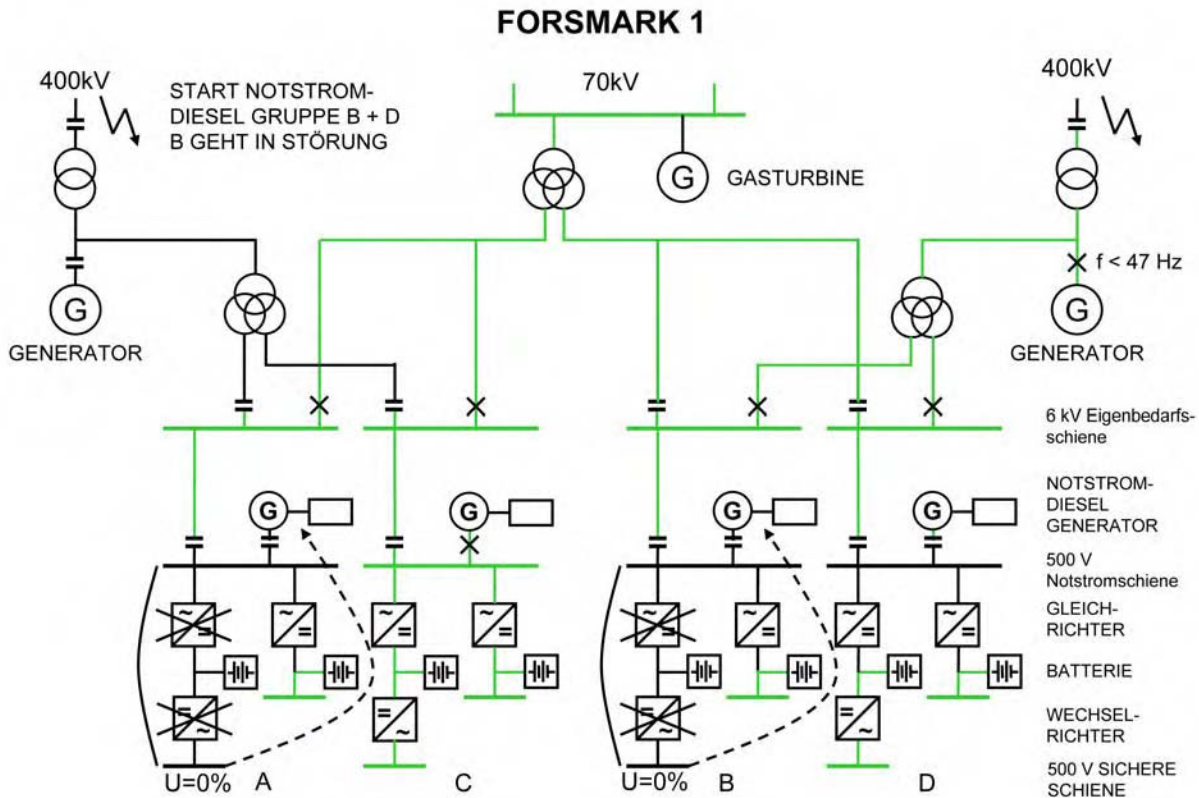
Abbildung 2.3-3: Zustand der Energieversorgung nach  $t = 37 \text{ s}$

Durch den Spannungsabfall an der sicheren Schiene A wurde der Notstromfall ausgelöst und die Dieselgeneratoren A und C wurden gestartet. Der Dieselgeneratorstart war aber nur bei der Redundanz C erfolgreich, weil die Drehzahlüberwachung des Notstromdieselgenerators A, welche von der sicheren Schiene A gespeist wird und die für den ordnungsgemässen Betrieb des Dieselgenerators notwendig ist, nicht mehr versorgt war (siehe Pfeil in Abb. 2.3-3). Der Startvorgang wurde daher mit Laufzeitüberschreitung abgebrochen. Die sichere Schiene A blieb daher weiter spannungslos.

Um 13:20:53 ( $t = 33 \text{ s}$ ) wurde der Turbinenschnellschluss des Turbosatzes TA12 durch das Kriterium "Kondensatordruck zu hoch" angeregt.

Um 13:20:57 ( $t = 37 \text{ s}$ ) wurde die Frequenz von 47 Hz bei den 6-kV-Eigenbedarfsschienen der Stränge B und D unterschritten und die Notstromschienen B und D deshalb von der 6-kV-Eigenbedarfsanlage getrennt. Die Dieselgeneratoren B und D starteten, aber nur der Dieselgenerator D ging in Betrieb. Da nach der Schientrennung die sichere Schiene spannungslos wurde, konnte der Dieselgenerator B - wie der Dieselgenerator A - mangels fehlender Stromversorgung seiner Drehzahlüberwachung nicht richtig anlaufen. Der Startvorgang wurde durch das Kriterium "Laufzeitüberschreitung" abgebrochen.

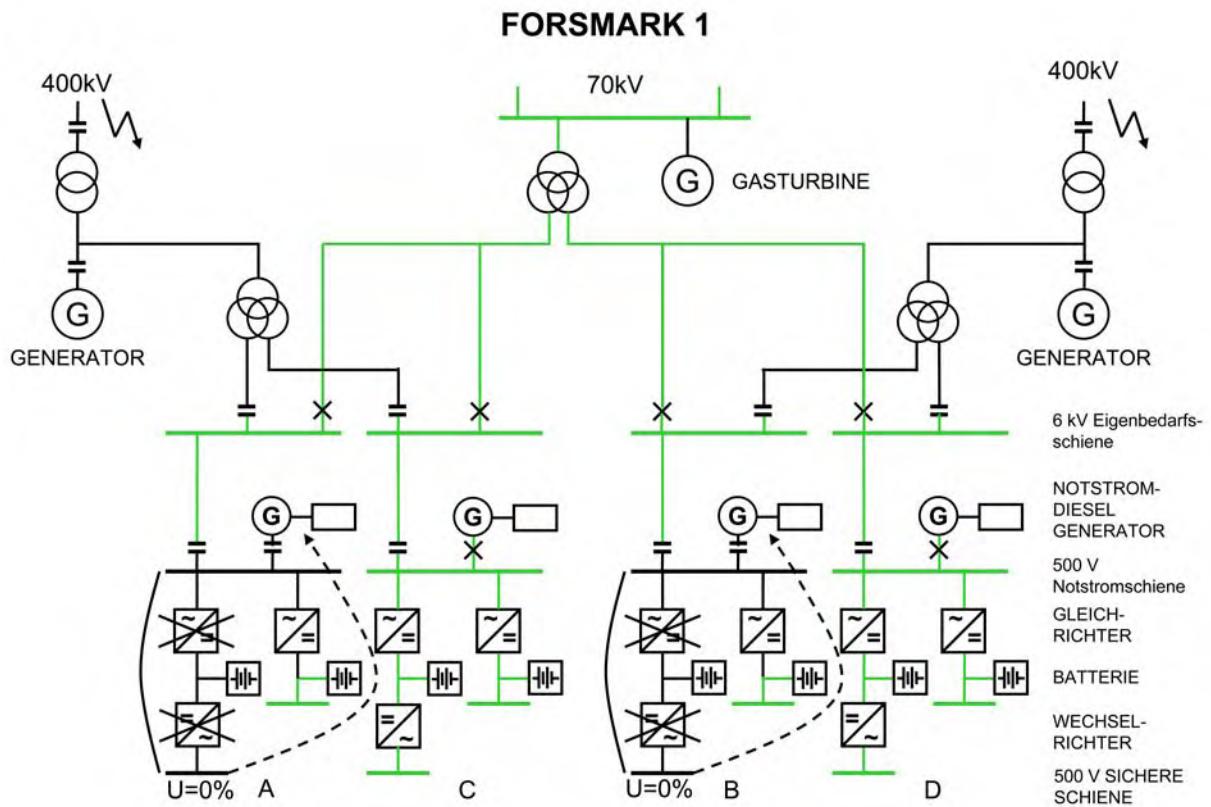
Abbildung 2.3-4: Zustand der Energieversorgung nach t = ca. 45 s

Wegen der fehlenden Spannung auf den zwei unterbrechungsfreien sicheren Schienen A und B waren im Kommandoraum eine Reihe von Anzeigen, Monitoren, Schreibern und Kommunikationseinrichtungen ganz oder teilweise ausgefallen. Betroffen waren z. B. auch teilweise die Anzeigen für Füllstand und Druck im Reaktorbehälter und die Steuerabteilung.

Die Notstromversorgung des Blockes wurde nach Abschluss dieser Sequenz (ca. 45 s nach Störfalleintritt) von den beiden Notstromdieselgeneratoren C und D und der Batteriekapazität der beiden USV C und D sichergestellt. Aufgrund der Auslegung des Notstromsystems von 4 x 50 % war die Verfügbarkeit von zwei Notstromredundanzen (2 x 50 % = 100 %) ausreichend. Die Kernkühlung war jederzeit gewährleistet.

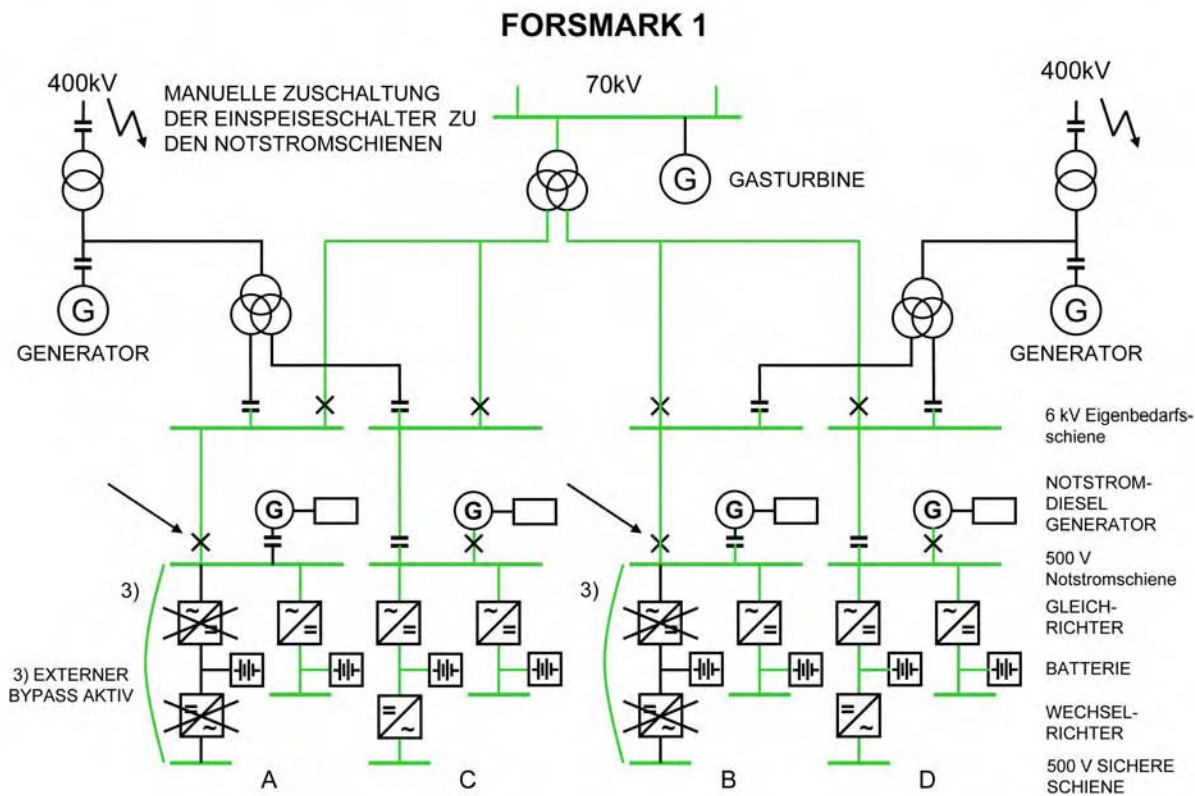
Abbildung 2.3-5: Wiederherstellung der Notstromversorgung nach rund 22 min (für A und B)

Um 13:42:01 ( $t = 21 \text{ min } 41 \text{ s}$ ): Durch manuelles Schalten wurde die zugehörige 6-kV-Eigenbedarfsschiene mit der Notstromschiene A verbunden (siehe Pfeile in Abb. 2.3-5). Damit stand die sichere Schiene A wieder zur Verfügung. Dieselbe Aktion wurde 15 s später auch für die Notstromschiene B durchgeführt, womit alle vier Stränge der Notstromversorgung wieder zur Verfügung standen.
