HSK-AN-6132

# **Der Störfall vom 25. Juli 2006 im schwedischen Kernkraftwerk Forsmark 1 und die Auswirkungen auf die Kernkraftwerke in der Schweiz**

Februar 2007

Hauptabteilung für die Sicherheit  
der Kernanlagen (HSK)

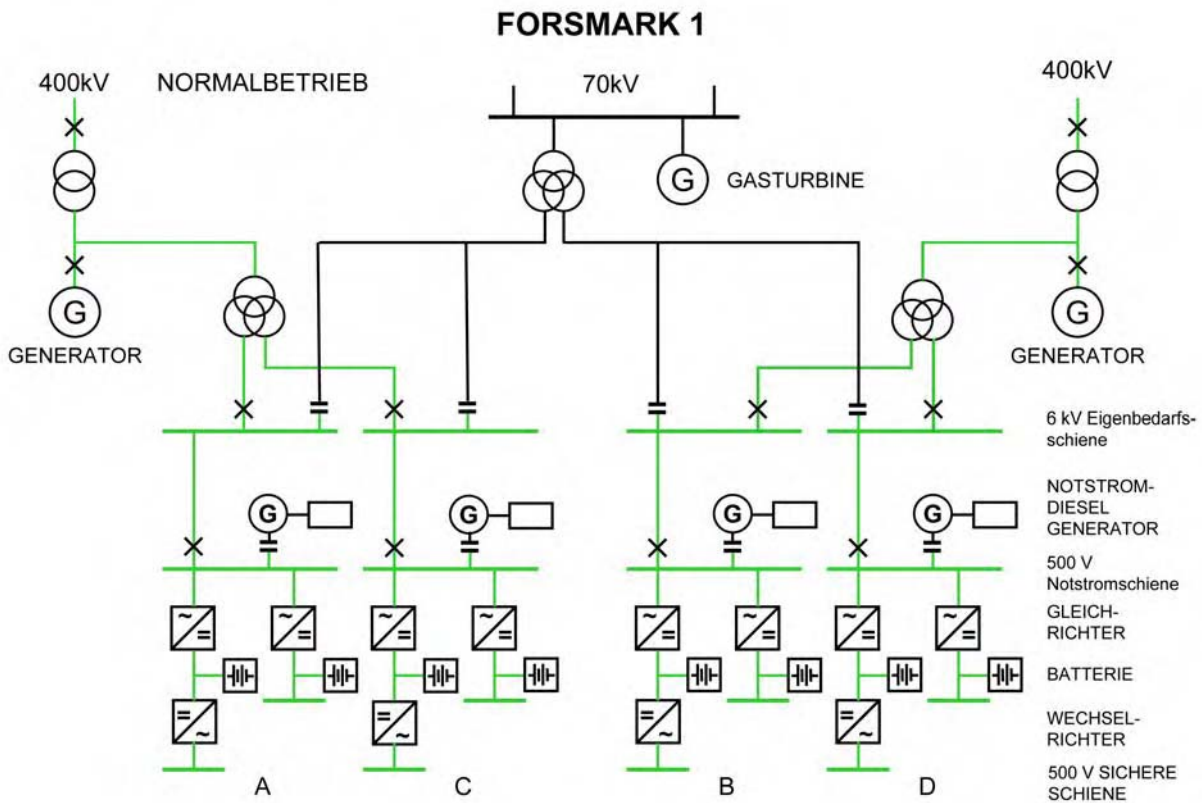
Abbildung 2.1-3: Elektrische Energieversorgung des KKW Forsmark 1

Die Abbildung 2.1-3 zeigt ein einpoliges Stromlaufbild der Anlage Forsmark mit der Anbindung zum Hochspannungsnetz (400 kV), der Verbindung zu einem Hochspannungsreservenetz (70 kV) mit zusätzlich angekoppeltem Gasturbinengenerator und die interne Stromverteilung. An dieser internen Stromverteilung sind alle Kraftwerkverbraucher (z. B. Motoren) angeschlossen. Man spricht hier von der so genannten Eigenbedarfsanlage. Die interne Verteilung ist gestaffelt und erfolgt auf verschiedenen Spannungsebenen. Das im Zusammenhang mit dem Vorkommnis hauptsächlich interessierende Notstromsystem der Anlage ist viersträngig (4 x 50 %) aufgebaut. Es umfasst die Redundanzen A bis D. Die unterbrechungsfreie Notstromversorgung für sicherheitstechnisch wichtige Verbraucher wie z. B. Instrumentierung und Steuerung erfolgt über vier getrennte sichere Schienen, die je nach Verfügbarkeit von der 6-kV-Schiene, dem jeweils zugeordneten Notstromdieselmotor A bis D oder bei Gleichrichter-Ausfall über einen bestimmten Zeitraum von Batterien der entsprechenden Gleich-/Wechselrichter-Einheit (USV) versorgt werden können. Die batteriegestützten USV wurden von der AEG Power Supply Systems GmbH geliefert und 1993/94 im Rahmen einer Anlageänderung als Ersatz für die bis dahin eingesetzten rotierenden Umformer (sog. Motor/Generator-Sets) eingebaut. Generell kann gesagt werden, dass es bei Kernkraftwerken üblich ist, die Eigenbedarfsversorgung im Leistungsbetrieb von der Hauptturbine über den oder der Generator(en) sicherzustellen. Die Reservenetzeinspeisung dient der Eigenbedarfsversorgung der Anlage bei abgestelltem Kraftwerk und Nichtverfügbarkeit des Hauptnetzes sowie beim An- und Abfahren des Reaktors. Die bei Kernkraftwerken vorhandenen Notstromdieselmotoren dienen bei Ausfall der Eigenbedarfsschienen der Versorgung der Notstromschienen.

Nachfolgend werden die Ereignisse in Forsmark 1 inklusive deren Ursachen und Auswirkungen detailliert beschrieben. Die Ausfälle von Komponenten der elektrischen Energieversorgung und die dadurch ausgelösten Aktionen sind in den jeweiligen Abbildungen visualisiert. Ausgangslage ist das Prinzipschaltbild der ungestörten Energieversorgung des KKW Forsmark 1 (Abb. 2.1-3).
