Inspection fédérale de la sécurité nucléaire IFSN

# Lessons Fukushima 11032011

Enseignements et points de contrôle  
tirés des accidents nucléaires  
de Fukushima

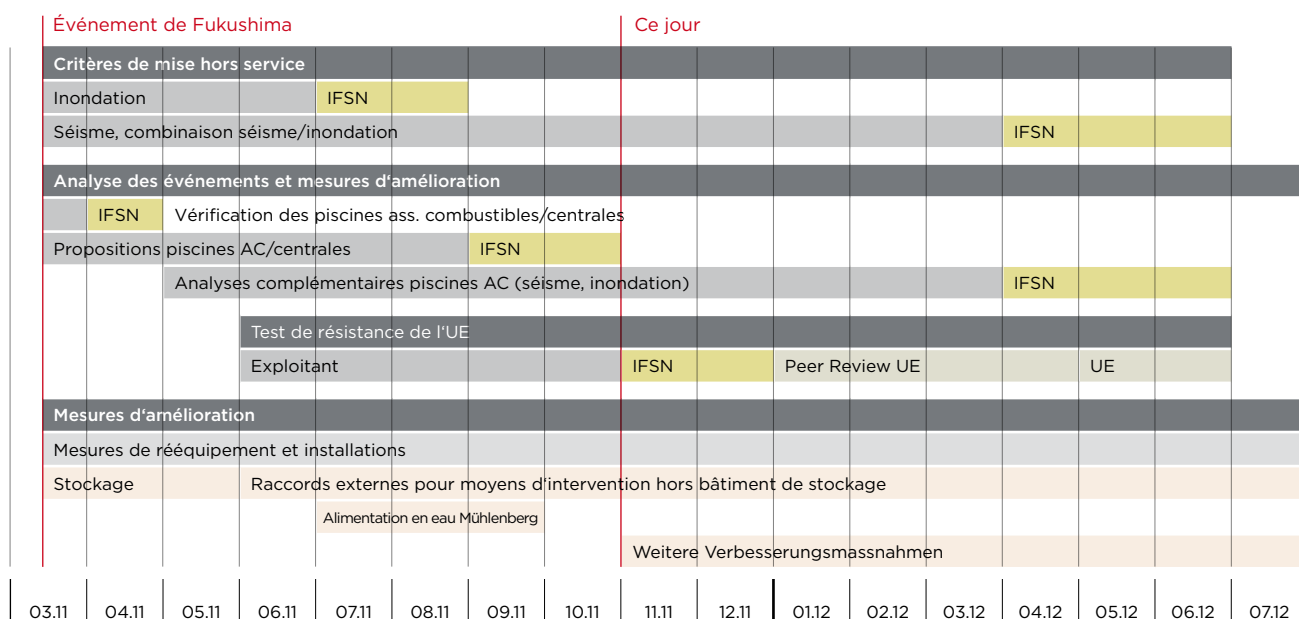
Figure 1 : Récapitulatif des délais de décisions fixés

#### Légende

■ Projet / Cadre d'inspection   ■ Exploitant   ■ IFSN   ■ ENSREG pour tests de résistance de l'UE   ■ Compléments d'équipement / Entrepôt de matériel extérieur
